คำแนะนำในการควบคุมระบบบำบัดน้ำเสีย

คณะทันตแพทยศาสตร์ มหาวิทยาลัยมหิดล

ครั้งที่ 12/12 ประจำเดือน กันยายน 2563

บริษัท พรีเมียร์โปรดักส์ จำกัด (มหาชน)

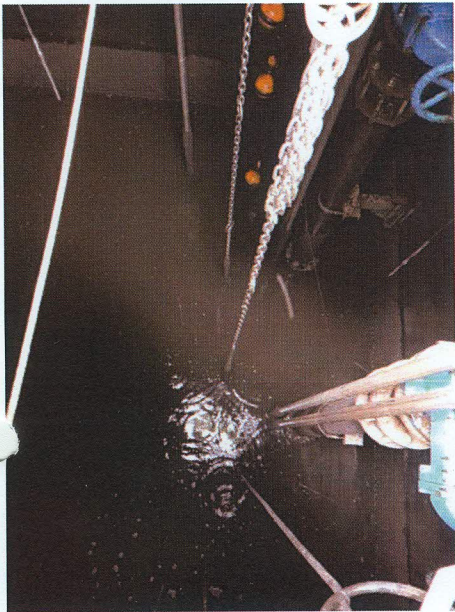
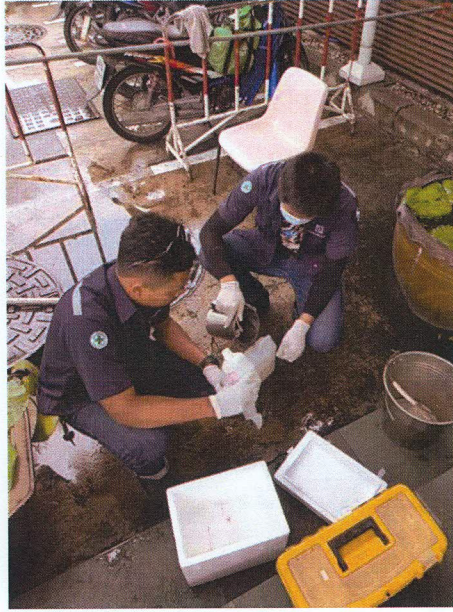
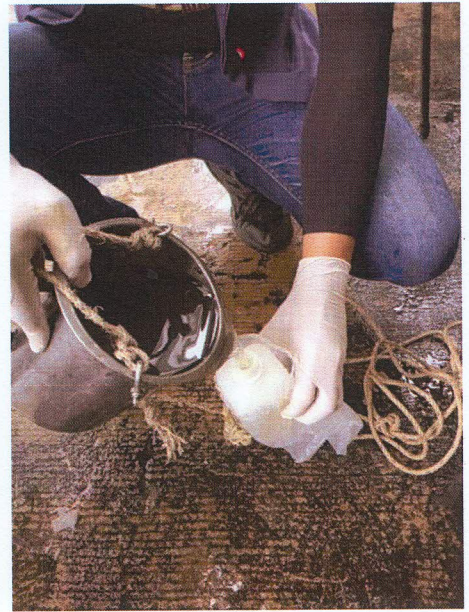
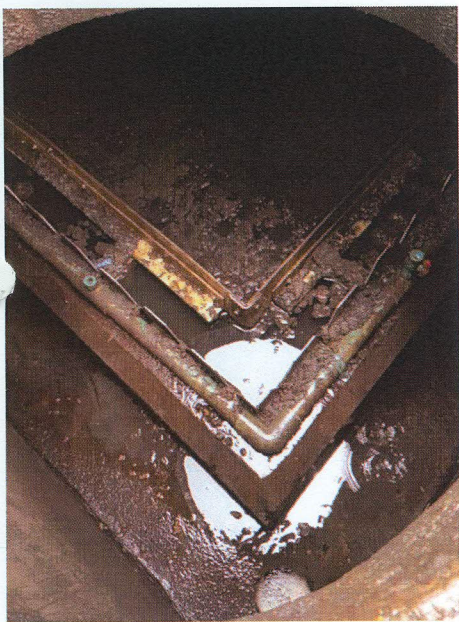
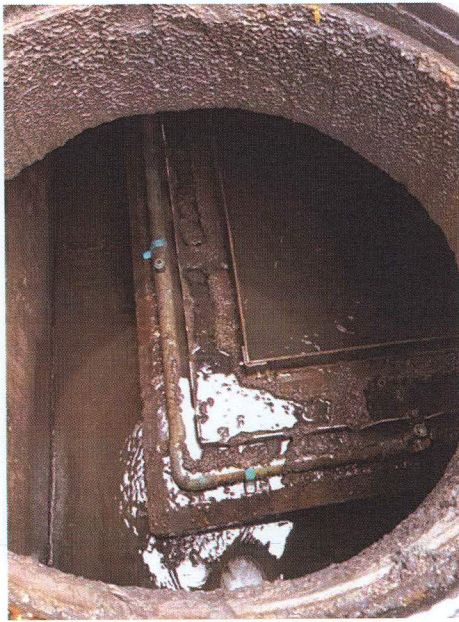
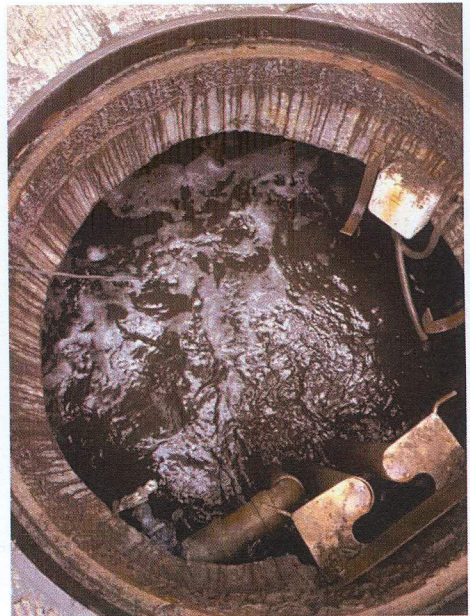
1 กันยายน 2563

- บ่อน้ำเข้า : ระดับน้ำอยู่ระดับลูกลอย เครื่องเติมอากาศ EJ-07 ทำงานปกติ
- บ่อเติมอากาศ 1,2 : ระดับน้ำปกติ มีการเติมอากาศทั้ง 2 บ่อ อย่างละ 1 เครื่อง
- บ่อดกตะกอน 1 : ระดับน้ำเสมอรางเวียร์ พบตะกอนลอยผิวหน้าเล็กน้อย
- บ่อดกตะกอน 2 : ระดับน้ำเสมอรางเวียร์ พบตะกอนลอยผิวหน้าเล็กน้อย
- บ่อสูบลูก : ระดับน้ำเสมอลูกลอย น้ำมีสีใสเหลือง ไม่มีกลิ่นมีตะกอนลอยผิวหน้า

รูปการเก็บตัวอย่างน้ำทิ้งและสภาพบ่อดักตะกอน
