รายงานการตรวจวัดคุณภาพอากาศ  
อาคารเฉลิมพระเกียรติ 50 พรรษา  
คณะทันตแพทยศาสตร์ มหาวิทยาลัยมหิดล  
วันที่ 6 มีนาคม 2568

#### ภาพถ่าย 4-1 แสดงตำแหน่งตรวจวัดคุณภาพอากาศ

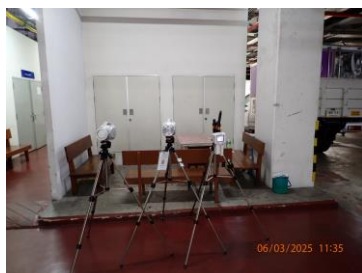
| ตำแหน่งตรวจวัด | เวลาตรวจวัด (น.) | อุณหภูมิ (°C) | ความชื้นสัมพัทธ์ (%RH) | อนุภาคขนาดไม่เกิน 10 ไมครอน ( $\mu\text{g}/\text{m}^3$ ) | ก๊าซคาร์บอนไดออกไซด์ (ppm) | ก๊าซคาร์บอนมอนอกไซด์ (ppm) |
|---|---|---|---|---|---|---|
| 1. ลานจอดรถ ชั้น B1 <sup>1/</sup> | 11:37 | 27.7 | 75.4 | 58.00 | 15 (434) | 0.1 |
| | 14:39 | 28.3 | 71.9 | 56.32 | 25 (424) | 0.0 |

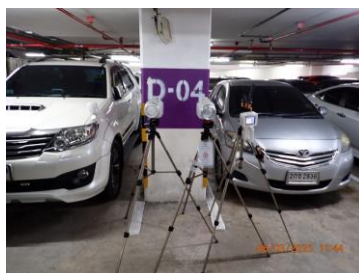
| ตำแหน่งตรวจวัด | เวลาตรวจวัด (น.) | อุณหภูมิ (°C) | ความชื้นสัมพัทธ์ (%RH) | อนุภาคขนาดไม่เกิน 10 ไมครอน ( $\mu\text{g}/\text{m}^3$ ) | ก๊าซคาร์บอนไดออกไซด์ (ppm) | ก๊าซคาร์บอนมอนอกไซด์ (ppm) |
|---|---|---|---|---|---|---|
| 2. ลานจอดรถ ชั้น B2 <sup>1/</sup> | 11:43 | 30.9 | 61.7 | 54.12 | 52 (501) | 0.2 |
| | 14:44 | 30.5 | 61.4 | 42.82 | 62 (511) | 0.3 |

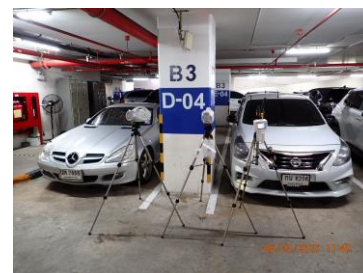
| ตำแหน่งตรวจวัด | เวลาตรวจวัด (น.) | อุณหภูมิ (°C) | ความชื้นสัมพัทธ์ (%RH) | อนุภาคขนาดไม่เกิน 10 ไมครอน ( $\mu\text{g}/\text{m}^3$ ) | ก๊าซคาร์บอนไดออกไซด์ (ppm) | ก๊าซคาร์บอนมอนอกไซด์ (ppm) |
|---|---|---|---|---|---|---|
| 3. ลานจอดรถ ชั้น B3 <sup>1/</sup> | 11:49 | 31.5 | 58.8 | 45.56 | 75 (524) | 0.1 |
| | 14:48 | 31.2 | 57.9 | 39.54 | 71 (520) | 0.2 |

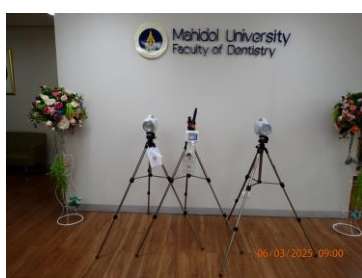
| ตำแหน่งตรวจวัด | เวลาตรวจวัด (น.) | อุณหภูมิ (°C) | ความชื้นสัมพัทธ์ (%RH) | อนุภาคขนาดไม่เกิน 10 ไมครอน ( $\mu\text{g}/\text{m}^3$ ) | ก๊าซคาร์บอนไดออกไซด์ (ppm) | ก๊าซคาร์บอนมอนอกไซด์ (ppm) |
|---|---|---|---|---|---|---|
| 4. บริเวณพื้นที่ผู้บริหาร ชั้นที่ 17 | 09:01 | 24.6 | 62.2 | 26.33 | 121 (570) | 0.0 |
| | 13:13 | 23.8 | 55.2 | 14.06 | 118 (567) | 0.0 |

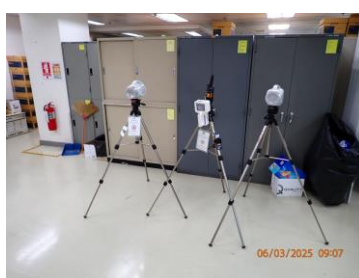
| ตำแหน่งตรวจวัด | เวลาตรวจวัด (น.) | อุณหภูมิ (°C) | ความชื้นสัมพัทธ์ (%RH) | อนุภาคขนาดไม่เกิน 10 ไมครอน ( $\mu\text{g}/\text{m}^3$ ) | ก๊าซคาร์บอนไดออกไซด์ (ppm) | ก๊าซคาร์บอนมอนอกไซด์ (ppm) |
|---|---|---|---|---|---|---|
| 5. ห้องผลิตเอกสาร ชั้นที่ 16 <sup>2/</sup> | 09:06 | 25.8 | 72.7 | 43.11 | 122 (571) | 0.0 |
| | 13:18 | 25.5 | 69.9 | 39.73 | 125 (574) | 0.0 |

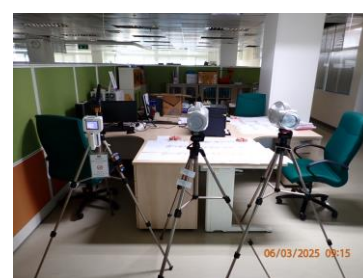
| ตำแหน่งตรวจวัด | เวลาตรวจวัด (น.) | อุณหภูมิ (°C) | ความชื้นสัมพัทธ์ (%RH) | อนุภาคขนาดไม่เกิน 10 ไมครอน ( $\mu\text{g}/\text{m}^3$ ) | ก๊าซคาร์บอนไดออกไซด์ (ppm) | ก๊าซคาร์บอนมอนอกไซด์ (ppm) |
|---|---|---|---|---|---|---|
| 6. ภาควิชาทันตกรรมประดิษฐ์ ชั้นที่ 15 <sup>2/</sup> | 09:14 | 25.3 | 54.0 | 18.50 | 79 (528) | 0.0 |
| | 13:25 | 26.6 | 50.0 | 11.20 | 178 (627) | 0.0 |

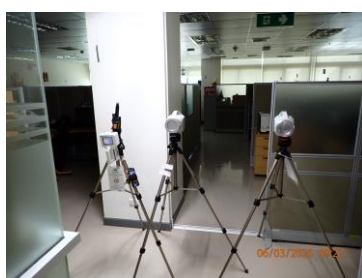
| ตำแหน่งตรวจวัด | เวลาตรวจวัด (น.) | อุณหภูมิ (°C) | ความชื้นสัมพัทธ์ (%RH) | อนุภาคขนาดไม่เกิน 10 ไมครอน ( $\mu\text{g}/\text{m}^3$ ) | ก๊าซคาร์บอนไดออกไซด์ (ppm) | ก๊าซคาร์บอนมอนอกไซด์ (ppm) |
|---|---|---|---|---|---|---|
| 7. ภาควิชาทันตกรรมจัดฟัน ชั้นที่ 14 | 09:22 | 24.2 | 66.1 | 10.47 | 52 (501) | 0.0 |
| | 13:31 | 24.7 | 62.0 | 7.78 | 56 (505) | 0.0 |

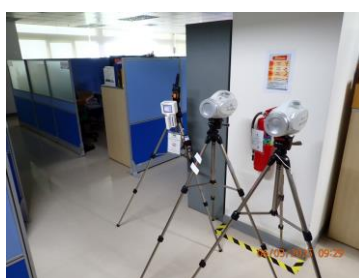
8. ภาควิชาศัลยศาสตร์ช่องปากและแม็กซิลโลเฟเชียล ชั้นที่ 13

| ตำแหน่งตรวจวัด | เวลาตรวจวัด<br>(น.) | อุณหภูมิ<br>(°C) | ความชื้น<br>สัมพัทธ์<br>(%RH) | อนุภาคขนาดไม่<br>เกิน 10 ไมครอน<br>( $\mu\text{g}/\text{m}^3$ ) | ก๊าซคาร์บอน<br>ไดออกไซด์<br>(ppm) | ก๊าซคาร์บอน<br>มอนอกไซด์<br>(ppm) |
|---|---|---|---|---|---|---|
| 8. ภาควิชาศัลยศาสตร์ช่องปากและแม้มัก<br>ซิลโลเฟเซียล ชั้นที่ 13 | 09:30 | 24.1 | 61.7 | 11.56 | 113 (562) | 0.0 |
| | 13:36 | 23.7 | 52.2 | 8.95 | 41 (490) | 0.0 |

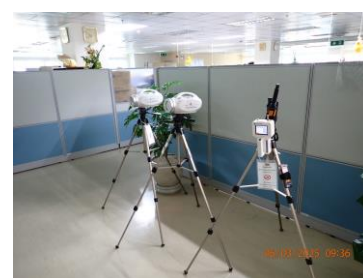
9. ภาควิชาทันตกรรมทั่วไปชั้นสูง ชั้นที่ 12

| ตำแหน่งตรวจวัด | เวลาตรวจวัด<br>(น.) | อุณหภูมิ<br>(°C) | ความชื้น<br>สัมพัทธ์<br>(%RH) | อนุภาคขนาดไม่<br>เกิน 10 ไมครอน<br>( $\mu\text{g}/\text{m}^3$ ) | ก๊าซคาร์บอน<br>ไดออกไซด์<br>(ppm) | ก๊าซคาร์บอน<br>มอนอกไซด์<br>(ppm) |
|---|---|---|---|---|---|---|
| 9. ภาควิชาทันตกรรมทั่วไปชั้นสูง<br>ชั้นที่ 12 | 09:37 | 24.4 | 59.3 | 16.74 | 46 (495) | 0.0 |
| | 13:41 | 23.8 | 52.9 | 8.87 | 60 (509) | 0.0 |

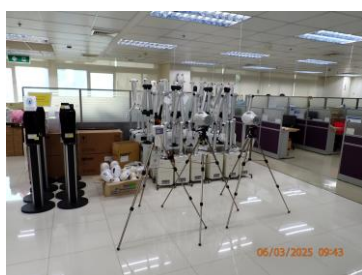
| ตำแหน่งตรวจวัด | เวลาตรวจวัด<br>(น.) | อุณหภูมิ<br>(°C) | ความชื้น<br>สัมพัทธ์<br>(%RH) | อนุภาคขนาดไม่<br>เกิน 10 ไมครอน<br>( $\mu\text{g}/\text{m}^3$ ) | ก๊าซคาร์บอน<br>ไดออกไซด์<br>(ppm) | ก๊าซคาร์บอน<br>มอนอกไซด์<br>(ppm) |
|---|---|---|---|---|---|---|
| 10. สำนักงานโรงพยาบาล ชั้นที่ 11 | 09:43 | 25.0 | 74.6 | 15.43 | 303 (752) | 0.0 |
| | 13:46 | 25.2 | 71.1 | 11.69 | 193 (642) | 0.0 |

- พื้นที่ที่ร้อนกว่าบริเวณอื่นๆ ควรมีม่านที่หน้าต่าง สำหรับพื้นที่ที่มีอุณหภูมิต่ำและความชื้นสัมพัทธ์สูงเกินกว่ามาตรฐานกำหนดให้ทำการสังเกตหรือปรับเครื่องระบบปรับอากาศให้เหมาะสม
- ควรปิดช่องที่อากาศสามารถผ่านเข้าออกได้ เพราะอาจทำให้อุณหภูมิสูงหรือต่ำกว่าที่ควรจะเป็น เช่น การเปิดประตูหรือหน้าต่างทิ้งไว้ เป็นต้น
- ควรเพิ่มการระบายอากาศในพื้นที่ที่เกิดปัญหา
- ควรขยายเวลาชั่วโมงการทำงานของระบบปรับอากาศให้มากขึ้น

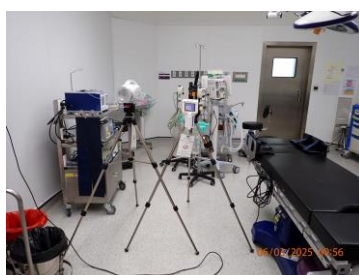
| ตำแหน่งตรวจวัด | เวลาตรวจวัด<br>(น.) | อุณหภูมิ<br>(°C) | ความชื้น<br>สัมพัทธ์<br>(%RH) | อนุภาคขนาดไม่<br>เกิน 10 ไมครอน<br>( $\mu\text{g}/\text{m}^3$ ) | ก๊าซคาร์บอน<br>ไดออกไซด์<br>(ppm) | ก๊าซคาร์บอน<br>มอนอกไซด์<br>(ppm) |
|---|---|---|---|---|---|---|
| 11. หน่วยห้องผ่าตัด ชั้นที่ 10 | 09:56 | 23.0 | 67.0 | 11.15 | 163 (612) | 0.0 |
| | 10:05 | 24.0 | 63.8 | 15.15 | 138 (587) | 0.0 |

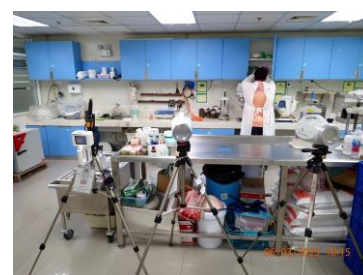
12. ห้องปฏิบัติการคลินิกประดิษฐ์ใบหน้าขากรรไกร ชั้นที่ 9

| ตำแหน่งตรวจวัด | เวลาตรวจวัด<br>(น.) | อุณหภูมิ<br>(°C) | ความชื้น<br>สัมพัทธ์<br>(%RH) | อนุภาคขนาดไม่<br>เกิน 10 ไมครอน<br>( $\mu\text{g}/\text{m}^3$ ) | ก๊าซคาร์บอน<br>ไดออกไซด์<br>(ppm) | ก๊าซคาร์บอน<br>มอนอกไซด์<br>(ppm) |
|---|---|---|---|---|---|---|
| 12. ห้องปฏิบัติการคลินิกประดิษฐ์ใบหน้า<br>ขากรรไกร ชั้นที่ 9 | 10:13 | 23.9 | 71.5 | 44.87 | 148 (597) | 0.0 |
| | 13:52 | 24.2 | 54.6 | 20.06 | 154 (603) | 0.0 |

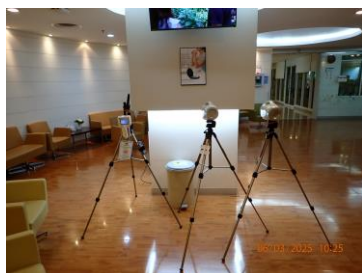
13. คลินิกเพรสติจี่ ชั้นที่ 8

| ตำแหน่งตรวจวัด | เวลาตรวจวัด<br>(น.) | อุณหภูมิ<br>(°C) | ความชื้น<br>สัมพัทธ์<br>(%RH) | อนุภาคขนาดไม่<br>เกิน 10 ไมครอน<br>( $\mu\text{g}/\text{m}^3$ ) | ก๊าซคาร์บอน<br>ไดออกไซด์<br>(ppm) | ก๊าซคาร์บอน<br>มอนอกไซด์<br>(ppm) |
|---|---|---|---|---|---|---|
| 13. คลินิกเพรสติจ ชั้นที่ 8 | 10:25 | 24.3 | 65.8 | 9.33 | 95 (544) | 0.0 |
| | 13:57 | 24.0 | 62.7 | 8.51 | 119 (568) | 0.0 |

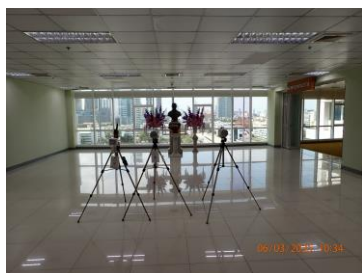
| ตำแหน่งตรวจวัด | เวลาตรวจวัด<br>(น.) | อุณหภูมิ<br>(°C) | ความชื้น<br>สัมพัทธ์<br>(%RH) | อนุภาคขนาดไม่<br>เกิน 10 ไมครอน<br>( $\mu\text{g}/\text{m}^3$ ) | ก๊าซคาร์บอน<br>ไดออกไซด์<br>(ppm) | ก๊าซคาร์บอน<br>มอนอกไซด์<br>(ppm) |
|---|---|---|---|---|---|---|
| 14. บริเวณโถงกลาง ชั้นที่ 7 | 10:34 | 25.4 | 65.5 | 13.96 | 108 (557) | 0.0 |
| | 14:02 | 24.9 | 63.7 | 17.42 | 46 (495) | 0.0 |

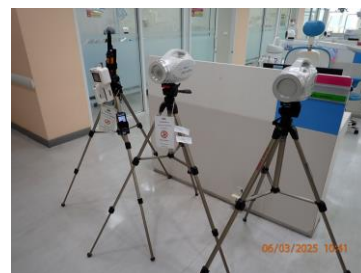
| ตำแหน่งตรวจวัด | เวลาตรวจวัด<br>(น.) | อุณหภูมิ<br>(°C) | ความชื้น<br>สัมพัทธ์<br>(%RH) | อนุภาคขนาดไม่<br>เกิน 10 ไมครอน<br>( $\mu\text{g}/\text{m}^3$ ) | ก๊าซคาร์บอน<br>ไดออกไซด์<br>(ppm) | ก๊าซคาร์บอน<br>มอนอกไซด์<br>(ppm) |
|---|---|---|---|---|---|---|
| 15. คลินิกทันตกรรมประดิษฐ์ ชั้นที่ 5 | 10:41 | 22.3 | 65.5 | 13.15 | 300 (749) | 0.0 |
| | 14:07 | 21.8 | 63.9 | 8.85 | 206 (655) | 0.0 |

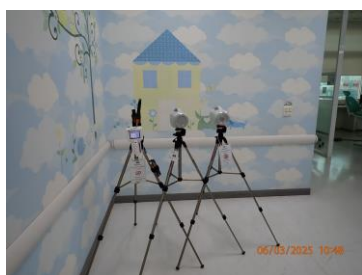
| ตำแหน่งตรวจวัด | เวลาตรวจวัด<br>(น.) | อุณหภูมิ<br>(°C) | ความชื้น<br>สัมพัทธ์<br>(%RH) | อนุภาคขนาดไม่<br>เกิน 10 ไมครอน<br>( $\mu\text{g}/\text{m}^3$ ) | ก๊าซคาร์บอน<br>ไดออกไซด์<br>(ppm) | ก๊าซคาร์บอน<br>มอนอกไซด์<br>(ppm) |
|---|---|---|---|---|---|---|
| 16. คลินิกทันตกรรมจัดฟัน ชั้นที่ 4 | 10:55 | 22.5 | 67.5 | 15.72 | 481 (930) | 0.0 |
| | 14:18 | 21.7 | 66.4 | 13.05 | 447 (896) | 0.0 |

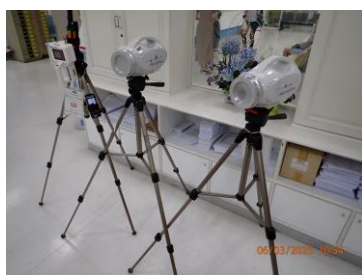
| ตำแหน่งตรวจวัด | เวลาตรวจวัด<br>(น.) | อุณหภูมิ<br>(°C) | ความชื้น<br>สัมพัทธ์<br>(%RH) | อนุภาคขนาดไม่<br>เกิน 10 ไมครอน<br>( $\mu\text{g}/\text{m}^3$ ) | ก๊าซคาร์บอน<br>ไดออกไซด์<br>(ppm) | ก๊าซคาร์บอน<br>มอนอกไซด์<br>(ppm) |
|---|---|---|---|---|---|---|
| 17. คลินิกทันตกรรมเด็ก ชั้นที่ 4 | 10:48 | 22.1 | 71.3 | 18.58 | 206 (655) | 0.0 |
| | 14:13 | 21.9 | 71.3 | 12.83 | 218 (667) | 0.0 |

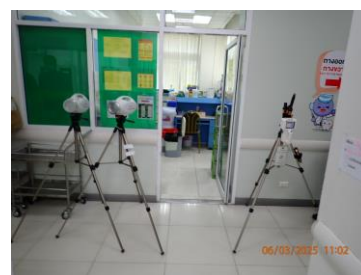
| ตำแหน่งตรวจวัด | เวลาตรวจวัด<br>(น.) | อุณหภูมิ<br>(°C) | ความชื้น<br>สัมพัทธ์<br>(%RH) | อนุภาคขนาดไม่<br>เกิน 10 ไมครอน<br>( $\mu\text{g}/\text{m}^3$ ) | ก๊าซคาร์บอน<br>ไดออกไซด์<br>(ppm) | ก๊าซคาร์บอน<br>มอนอกไซด์<br>(ppm) |
|---|---|---|---|---|---|---|
| 18. คลินิกทันตกรรมพิเศษ ชั้นที่ 2 | 11:03 | 23.2 | 63.2 | 44.45 | 616 (1,065) | 0.0 |
| | 14:24 | 22.2 | 66.0 | 49.76 | 455 (904) | 0.0 |

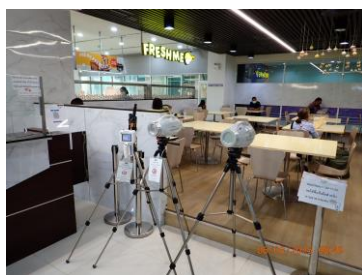
| ตำแหน่งตรวจวัด | เวลาตรวจวัด<br>(น.) | อุณหภูมิ<br>(°C) | ความชื้น<br>สัมพัทธ์<br>(%RH) | อนุภาคขนาดไม่<br>เกิน 10 ไมครอน<br>( $\mu\text{g}/\text{m}^3$ ) | ก๊าซคาร์บอน<br>ไดออกไซด์<br>(ppm) | ก๊าซคาร์บอน<br>มอนอกไซด์<br>(ppm) |
|---|---|---|---|---|---|---|
| 19. ศูนย์อาหารเอ็มเด็นท์ ชั้นที่ 1 | 08:49 | 23.9 | 74.3 | 25.30 | 168 (617) | 0.0 |
| | 13:05 | 23.3 | 72.4 | 20.14 | 207 (656) | 0.0 |

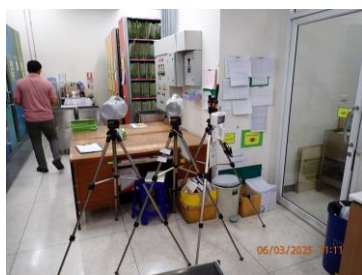
| ตำแหน่งตรวจวัด | เวลาตรวจวัด<br>(น.) | อุณหภูมิ<br>(°C) | ความชื้น<br>สัมพัทธ์<br>(%RH) | อนุภาคขนาดไม่<br>เกิน 10 ไมครอน<br>( $\mu\text{g}/\text{m}^3$ ) | ก๊าซคาร์บอน<br>ไดออกไซด์<br>(ppm) | ก๊าซคาร์บอน<br>มอนอกไซด์<br>(ppm) |
|---|---|---|---|---|---|---|
| 20. หน่วยเวชระเบียน ชั้นที่ 1 | 11:10 | 21.9 | 62.3 | 9.06 | 318 (767) | 0.0 |
| | 13:32 | 21.9 | 62.5 | 8.16 | 336 (785) | 0.0 |

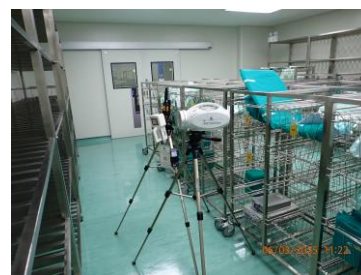
| ตำแหน่งตรวจวัด | เวลาตรวจวัด<br>(น.) | อุณหภูมิ<br>(°C) | ความชื้น<br>สัมพัทธ์<br>(%RH) | อนุภาคขนาดไม่<br>เกิน 10 ไมครอน<br>( $\mu\text{g}/\text{m}^3$ ) | ก๊าซคาร์บอน<br>ไดออกไซด์<br>(ppm) | ก๊าซคาร์บอน<br>มอนอกไซด์<br>(ppm) |
|---|---|---|---|---|---|---|
| 21. หน่วยเวชภัณฑ์ปลอดเชื้อ ชั้น B1 | 11:21 | 20.7 | 58.5 | 5.92 | 105 (554) | 0.0 |
| | 11:27 | 21.5 | 66.5 | 7.98 | 187 (636) | 0.0 |
